進捗  
報告

## 法蓮寺様 納骨堂

## 耐火構造を備えた納骨堂建設

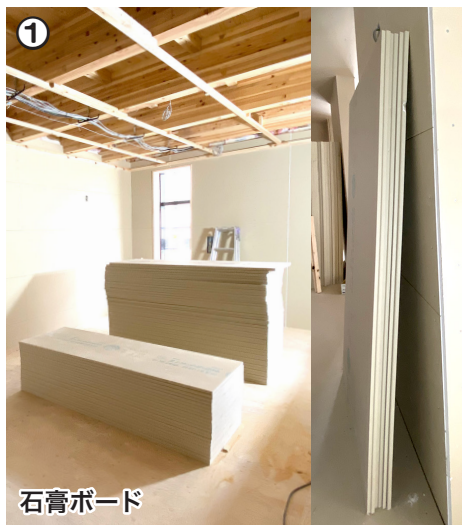
石膏ボード

●**条例に沿った耐火構造**  
 建物の特徴とすると、由布市の条例に沿った耐火構造です。壁・天井・外壁と通常の3倍以上の厚さで石膏ボード（写真①）を張っています。

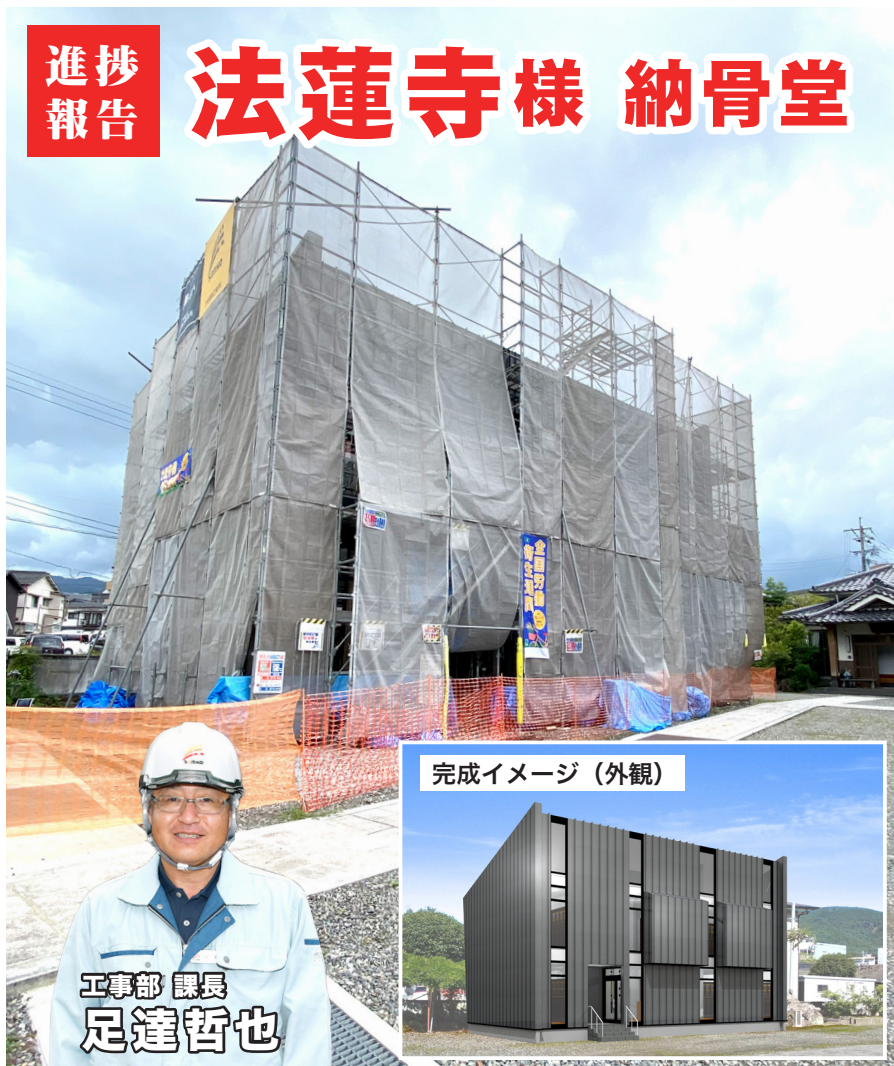
完成イメージ（外観）

現在、天井にボードを張っています。（写真②）火事が起きても1時間耐えられ、その間に避難できる建築物です。屋根・外壁にはガルバリウム鋼板という錆びにくい素材を使っており、黒を基調としたモダンな納骨堂となっています。

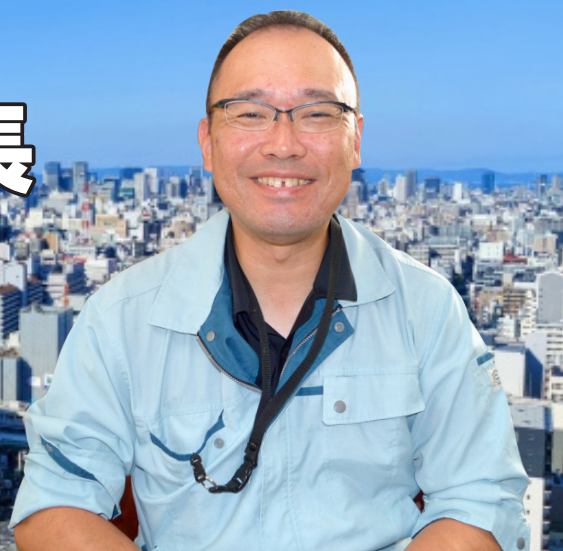
（永塚）現在は、大阪市淀川区にて、9階建て32戸の分譲マンション（写真①）を建設しています。現場が市街地であるため、狭小地ならではの施工方法の学びを深めています。大分での今までの現場とは異なり、初対面の方々と共に作業を進めているため、伝えたことがきちんと理解されているのかを確認しながら進める

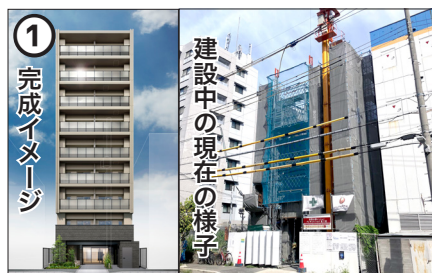
① マンションの完成イメージと現在の様子

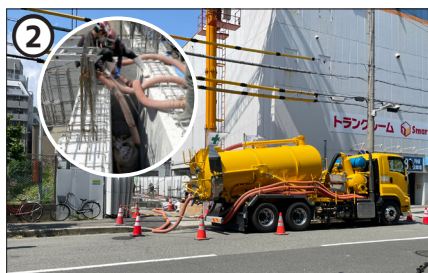
ことを意識しています。大阪で初めて経験したことは、基礎工事後の埋戻しに、流動化処理土（建設現場から出る土や建設汚泥などに水やセメントを混ぜ、高い流動性を持たせた改良土）を使うことです。（写真②）また、タワークレーンの基礎で、根固めにH形鋼まわりをセメントミルクで満たすやり方も初めての経験でした。（写真③）この方法なら大きく掘削する必要がないので地上で作業が出来、作業計画が簡易になることや、近隣への影響が少ないといった

② 流動化処理土を使用しての埋戻し
